Piano Eliminazione Barriere Architettoniche

ALLEGATO II
SCHEDE DI ANALISI
EDIFICI ■
SPAZI PUBBLICI ■
PERCORSI ■

Comune di Cremosano

Piano Eliminazione Barriere Architettoniche – P.E.B.A.

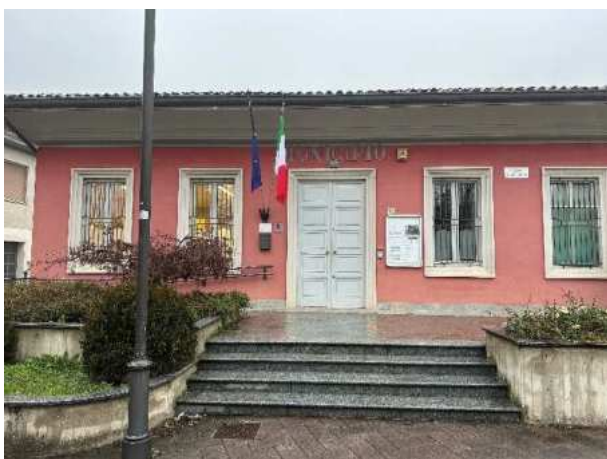
FOTO

MACRO CATEGORIA	CARATTERISTICHE E CRITICITÀ	CATEGORIA DISABILITÀ	GIUDIZIO
RAGGIUNGIBILITÀ	Carenza di segnaletica informativa esterna. Parcheggio riservato sprovvisto di segnaletica orizzontale e verticale Assenza di segnalazione tattilo plantare come linea guida alle persone non vedenti. Assenza di segnalazione tattilo-plantare per l'intercettazione di pubblici servizi.		3
			4
			2
			3
ACCESSO EDIFICIO/AREA	Assenza/Inadeguatezza del corrimano ai lati della scala Assenza di segnalazione tattilo plantare ad inizio e fine rampa/scale (attenzione/ servizio/pericolo valicabile) Assenza di segnaletica informativa (mappa tattile) e di orientamento su supporto.		3
			4
			2
			3
COLLEGAMENTI VERTICALI	---		---

COLLEGAMENTI ORIZZONTALI	Sportello pubblico con altezza non adeguata. Assenza di tecnologie per l'ausilio a persone con deficit uditivo (induzione magnetica per apparecchi acustici). Presenza di serramento vetrato non conforme (profilo inferiore < 40 cm) Assenza di segnaletica informativa e di orientamento		3
			3
			3
			3
SERVIZI IGIENICI DEDICATI	Assenza di segnaletica informativa (mappa tattile) e di orientamento su supporto.		3
			4
			2
			4
SICUREZZA	Assenza di personale formato sulla gestione dell'emergenza in presenza di persone con esigenze specifiche (disabilità motoria, sensoriale e cognitiva). Assenza di impianto di allarme acustico/visivo all'interno dell'intera struttura. Assenza di segnaletica informativa e di orientamento per l'esodo.		2
			2
			2
			2

DESCRIZIONE INTERVENTI DI RISOLUZIONE	INTERVENTI STANDARD
RAGGIUNGIBILITÀ	<p>Inserimento di segnaletica informativa e di orientamento.</p> <p>Realizzazione di segnaletica orizzontale e verticale a identificazione dello stallo riservato ai sensi del D.M. 236/89.</p> <p>Inserimento di segnalazione tattile costituita da fascia trattata a righe parallele.</p> <p>Intercettazione del pubblico servizio con collocazione di segnaletica tattilo plantare sul percorso.</p>	<p>Cod. ISC01</p> <p>Cod. ISR04</p> <p>Cod. IL01</p> <p>Cod. IL03</p>
ACCESSO EDIFICIO/AREA	<p>Inserimento/sostituzione corrimano su entrambi i lati della scala.</p> <p>Inserimento di segnalazione tattilo plantare costituita da fascia di larghezza 40 cm indicazione di pericolo valicabile.</p> <p>Installazione di mappa tattile quale rappresentazione della planimetria di un ambiente.</p>	<p>Cod. ICV09</p> <p>Cod. IL02</p> <p>Cod. ILI03</p>

COLLEGAMENTI VERTICALI	---	---
COLLEGAMENTI ORIZZONTALI	<p>Installazione/creazione di bancone reception con il piano ad altezza di cm 90 dal pavimento.</p> <p>Installazione di sistema ad induzione magnetica per apparecchi acustici.</p> <p>Sostituzione del serramento vetrato esistente con un altro provvisto di parte cieca fino all'altezza di 40 cm.</p> <p>Inserimento di segnaletica informativa e di orientamento.</p>	<p>Cod. IAR02</p> <p>Cod. ICO02</p> <p>Cod. ISE02</p> <p>Cod. ICO01</p>
SERVIZI IGIENICI DEDICATI	<p>Installazione di mappa tattile quale rappresentazione della planimetria di un ambiente.</p>	<p>Cod. ILI03</p>
SICUREZZA	<p>Formare un numero adeguato di lavoratori sulla gestione delle procedure di emergenza ed evacuazione in presenza di persone con esigenze specifiche (disabilità motoria, sensoriale e cognitiva e sulla LIS).</p> <p>Installazione dell'impianto di allarme acustico presente con installazione di elementi luminosi.</p> <p>Inserimento di segnaletica informativa e di orientamento per l'esodo.</p>	<p>---</p> <p>Cod. IS01</p> <p>Cod. ICO01</p>

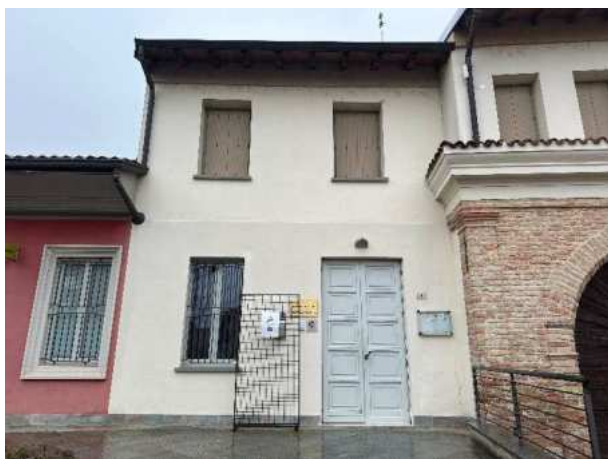
FOTO

MACRO CATEGORIA	CARATTERISTICHE E CRITICITÀ	CATEGORIA DISABILITÀ	GIUDIZIO
RAGGIUNGIBILITÀ	Carenza di segnaletica informativa esterna. Parcheggio riservato sprovvisto di segnaletica orizzontale e verticale Assenza di segnalazione tattilo plantare come linea guida alle persone non vedenti. Assenza di segnalazione tattilo-plantare per l'intercettazione di pubblici servizi.		3
			4
			2
			3
ACCESSO EDIFICIO/AREA	Assenza/Inadeguatezza del corrimano ai lati della scala Assenza di segnalazione tattilo plantare ad inizio e fine rampa/scala (attenzione/ servizio/pericolo valicabile) Assenza di segnaletica informativa (mappa tattile) e di orientamento su supporto. Presenza di serramento interno non adeguato Assenza/inadeguatezza di sistema di chiamata esterno		2
			4
			2
			3
COLLEGAMENTI VERTICALI	Presenza di pavimento e/o gradini sdruciolevoli Assenza/Inadeguatezza del corrimano ai lati della scala Assenza di segnalazione tattilo-plantare per non vedenti per interni di segnalazione presenza rampa/scala		3

4
			2
			4
COLLEGAMENTI ORIZZONTALI	Assenza di segnaletica informativa e di orientamento		4
			4
			2
			3
SERVIZI IGIENICI DEDICATI	Assenza/ inadeguatezza di maniglioni nei servizi igienici Assenza di segnaletica informativa (mappa tattile) e di orientamento su supporto.		2
			4
			2
			4
SICUREZZA	Assenza di personale formato sulla gestione dell'emergenza in presenza di persone con esigenze specifiche (disabilità motoria, sensoriale e cognitiva). Assenza di impianto di allarme acustico/visivo all'interno dell'intera struttura. Assenza di segnaletica informativa e di orientamento per l'esodo.		2
			2
			2
			2

DESCRIZIONE INTERVENTI DI RISOLUZIONE	INTERVENTI STANDARD
RAGGIUNGIBILITÀ	<p>Inserimento di segnaletica informativa e di orientamento.</p> <p>Realizzazione di segnaletica orizzontale e verticale a identificazione dello stallo riservato ai sensi del D.M. 236/89.</p> <p>Inserimento di segnalazione tattile costituita da fascia trattata a righe parallele.</p> <p>Intercettazione del pubblico servizio con collocazione di segnaletica tattilo plantare sul percorso.</p>	<p>Cod. ISC01</p> <p>Cod. ISR04</p> <p>Cod. IL01</p> <p>Cod. IL03</p>
ACCESSO EDIFICIO/AREA	<p>Inserimento/sostituzione corrimano su entrambi i lati della scala.</p> <p>Inserimento di segnalazione tattilo plantare costituita da fascia di larghezza 40 cm indicazione di pericolo valicabile.</p> <p>Installazione di mappa tattile quale rappresentazione della planimetria di un ambiente.</p> <p>Sostituzione di serramento esistente.</p> <p>Installazione di campanello/citofono/videocitofono esterno accessibile dalla sedia a ruote.</p>	<p>Cod. ICV09</p> <p>Cod. IL02</p> <p>Cod. ILI03</p> <p>Cod. ISE01</p> <p>Cod. IAR01</p>

COLLEGAMENTI VERTICALI	<p>Trattamento della pavimentazione al fine di ridurne la sdruciolevolezza.</p> <p>Inserimento/sostituzione corrimano su entrambi i lati della scala.</p> <p>Realizzazione di fascia a pavimento per segnalazione di inizio e fine di rampa scala.</p>	<p>Cod. ISS01</p> <p>Cod. ICV09</p> <p>Cod. ILI02</p>
COLLEGAMENTI ORIZZONTALI	<p>Inserimento di segnaletica informativa e di orientamento.</p>	<p>Cod. ICO01</p>
SERVIZI IGIENICI DEDICATI	<p>Installazione/sostituzione di maniglione/i di sostegno, fisso o ribaltabile.</p> <p>Installazione di mappa tattile quale rappresentazione della planimetria di un ambiente.</p>	<p>Cod. ISI02</p> <p>Cod. ILI03</p>
SICUREZZA	<p>Formare un numero adeguato di lavoratori sulla gestione delle procedure di emergenza ed evacuazione in presenza di persone con esigenze specifiche (disabilità motoria, sensoriale e cognitiva e sulla LIS).</p> <p>Installazione dell'impianto di allarme acustico presente con installazione di elementi luminosi.</p> <p>Inserimento di segnaletica informativa e di orientamento per l'esodo.</p>	<p>---</p> <p>Cod. IS01</p> <p>Cod. ICO01</p>

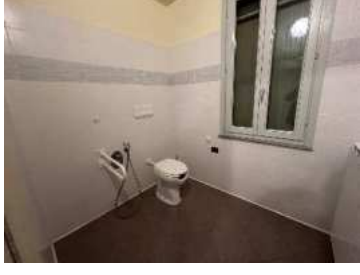
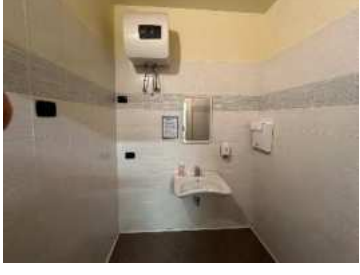
SERVIZI IGIENICI DEDICATI

In bagno si segnala la presenza dello specchio ad un'altezza inadeguata per persone in carrozzina.
Si segnala che tutte le chiusure (porte, finestre e porte finestre) hanno altezza dei comandi o della maniglia non conforme al D.M. 236/89. Il codice intervento corrispondente (cod. ISE01) non è stato riportato in planimetria per ottenere una maggiore leggibilità della stessa.

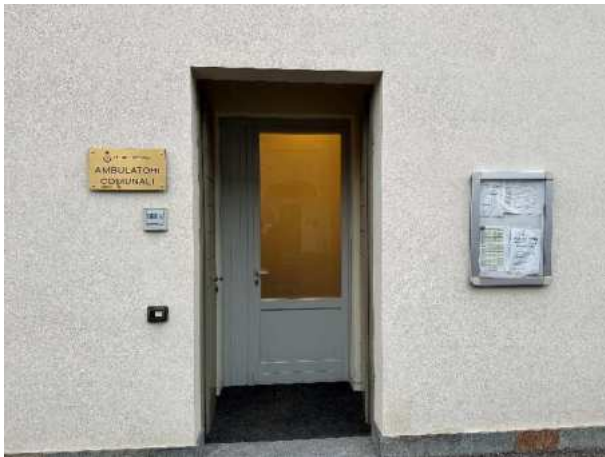
FOTO

MACRO CATEGORIA	CARATTERISTICHE E CRITICITÀ	CATEGORIA DISABILITÀ	GIUDIZIO
RAGGIUNGIBILITÀ	Parcheggio riservato sprovvisto di segnaletica orizzontale e verticale Assenza di segnalazione tattilo plantare come linea guida alle persone non vedenti.

3
ACCESSO EDIFICIO/AREA	Assenza di segnaletica informativa (mappa tattile) e di orientamento su supporto. Assenza di segnalazione tattilo-plantare per l'intercettazione di pubblici servizi.

DESCRIZIONE INTERVENTI DI RISOLUZIONE	INTERVENTI STANDARD
RAGGIUNGIBILITÀ	Realizzazione di segnaletica orizzontale e verticale a identificazione dello stallo riservato ai sensi del D.M. 236/89. Inserimento di segnalazione tattile costituita da fascia trattata a righe parallele.	Cod. ISR04 Cod. IL01
ACCESSO EDIFICIO/AREA	Installazione di mappa tattile quale rappresentazione della planimetria di un ambiente. Intercettazione del pubblico servizio con collocazione di segnaletica tattilo plantare sul percorso.	Cod. ILI03 Cod. IL03
COLLEGAMENTI VERTICALI	---	---
COLLEGAMENTI ORIZZONTALI	Installazione di sistema ad induzione magnetica per apparecchi acustici.	Cod. ICO02
SERVIZI IGIENICI DEDICATI	Installazione/sostituzione di maniglione/i di sostegno, fisso o ribaltabile. Installazione di mappa tattile quale rappresentazione della planimetria di un ambiente.	Cod. ISI02 Cod. ILI03
SICUREZZA	Formare un numero adeguato di lavoratori sulla gestione delle procedure di emergenza ed evacuazione in presenza di persone con esigenze specifiche (disabilità motoria, sensoriale e cognitiva e sulla LIS). Installazione dell'impianto di allarme acustico presente con installazione di elementi luminosi. Inserimento di segnaletica informativa e di orientamento per l'esodo.	--- Cod. IS01 Cod. ICO01

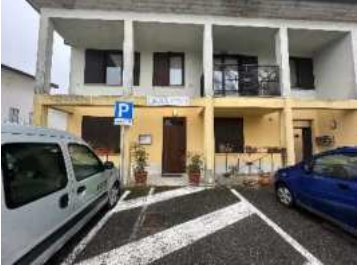
3
ACCESSO EDIFICIO/AREA	Assenza di segnaletica informativa (mappa tattile) e di orientamento su supporto.

DESCRIZIONE INTERVENTI DI RISOLUZIONE	INTERVENTI STANDARD
RAGGIUNGIBILITÀ	Inserimento di segnaletica informativa e di orientamento. Inserimento di segnalazione tattile costituita da fascia trattata a righe parallele.	Cod. ISC01 Cod. IL01
ACCESSO EDIFICIO/AREA	Installazione di mappa tattile quale rappresentazione della planimetria di un ambiente.	Cod. ILI03
COLLEGAMENTI VERTICALI	---	---
COLLEGAMENTI ORIZZONTALI	Installazione di sistema ad induzione magnetica per apparecchi acustici.	Cod. ICO02
SERVIZI IGIENICI DEDICATI	Inserimento di segnaletica informativa e di orientamento. Posizionamento/ riposizionamento degli accessori ad altezze adeguate Installazione di mappa tattile quale rappresentazione della planimetria di un ambiente.	Cod. ICO01 Cod. ISI03 Cod. ILI03
SICUREZZA	Formare un numero adeguato di lavoratori sulla gestione delle procedure di emergenza ed evacuazione in presenza di persone con esigenze specifiche (disabilità motoria, sensoriale e cognitiva e sulla LIS). Installazione dell'impianto di allarme acustico presente con installazione di elementi luminosi. Inserimento di segnaletica informativa e di orientamento per l'esodo.	--- Cod. IS01 Cod. ICO01

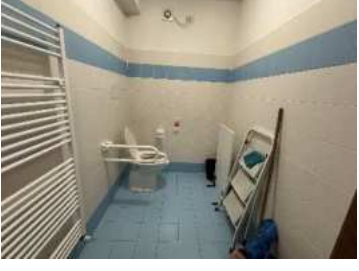
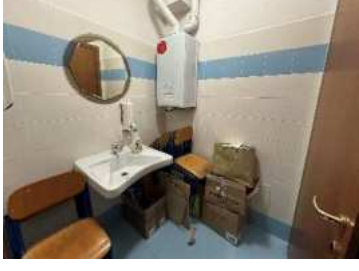
4
SERVIZI IGIENICI DEDICATI	Assenza di segnaletica informativa e di orientamento. Mancanza/carenza di accessori per bagno accessibile ai sensi del D.M. 236/89. Assenza di segnaletica informativa (mappa tattile) e di orientamento su supporto.

In bagno si segnala la presenza di materiali accumulati, che devono essere rimossi.
Si segnala che tutte le chiusure (porte, finestre e porte finestre) hanno altezza dei comandi o della maniglia non conforme al D.M. 236/89. Il codice intervento corrispondente (cod. ISE01) non è stato riportato in planimetria per ottenere una maggiore leggibilità della stessa.

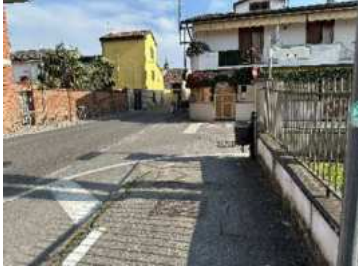
4	
			 	2	
			 	4	
P1.08	Presenza di porzione di percorso/marciapiede con pendenza eccessiva	 	 	2	Cod. ID04
			 	4	
			 	4	
			 	4	
P1.09	Assenza di attraversamento pedonale a raso compreso di segnaletica podo-tattile

3	Cod. IAP01
			 	4	
			 	2

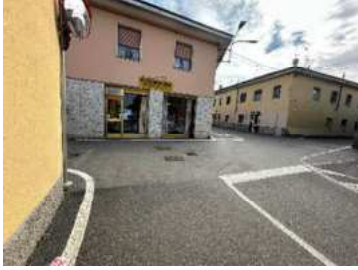
COD.	CRITICITÀ	FOTO	CATEGORIA DISABILITÀ	GIUDIZIO	CODICE INTERVENTO
P4.01	Assenza di segnaletica informativa esterna

3	Cod. ISC01

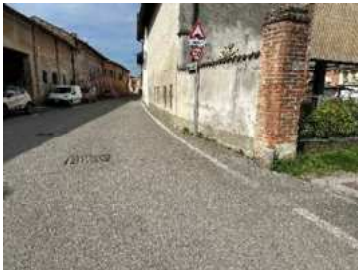
2	
P4.02	Assenza di protezione/segnalazione del percorso pedonale

3	Cod. IPM05

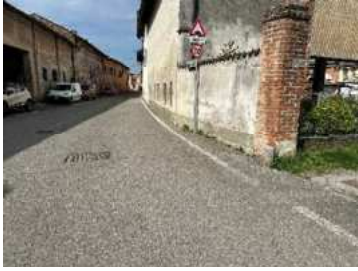
4	
P4.03	Presenza di marciapiede/ percorso con dimensioni non accessibili (< 90 cm)

2	Cod. IPM07

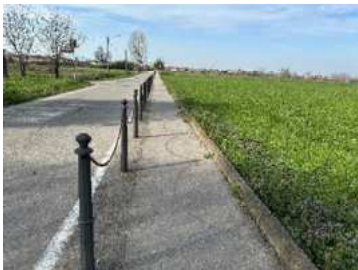
4	
P4.04	Assenza di segnalazione tattile plantare come linea guida alle persone non vedenti

4	Cod. IL01

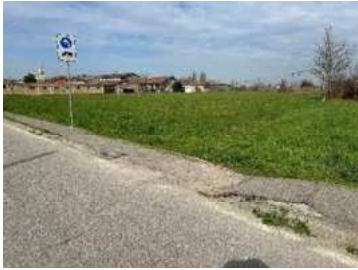
4	
P4.05	Presenza di porzione di percorso/marciapiede con pendenza eccessiva

2	Cod. ID04

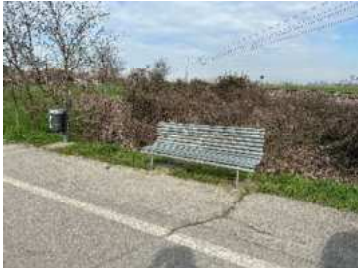
4	
P4.06	Assenza di spazio per la sosta di persona su sedia a ruote o adeguamento dimensionale dello stallone a corredo di seduta preesistente

3	Cod. ISR02
